KINERJA GENSET REAKTOR G.A SIWABESSY PASCA OVERHAUL

KINERJA GENSET BRV10/20/30 RSG-GAS PASCA OVERHAUL. Telah dilakukan overhaul genset RSG-GAS dengan tujuan merawat dan mengganti komponen penting yang telah mengalami penuaan atau melampaui batas umur pakainya. Sampai saat ini genset telah dioperasikan selama 1500 jam. Perawatan dan perbaikan yang dilakukan meliputi penggantian *gasket cover*, filter oli, filter solar, filter air, filter udara serta *test run engine* dan *test load engine*. *Test run* genset BRV10/20/30 RSG-GAS dilaksanakan dengan menggunakan metoda beban *artificial* yang terdapat pada genset. Rangkaian *test run* dimulai dari test tanpa beban selama 5 menit, pembebanan 50% selama 20 menit dan pembebanan 100% selama 40 menit. Hasil evaluasi *test run* membuktikan bahwa parameter-parameter penting genset masih berada pada spesifikasi yang diperbolehkan yaitu tegangan 400 V, arus 500 A, putaran mesin 1500 rpm, frekuensi 50 Hz, tekanan oli 5,5 bar, temperatur air pendingin 75°C, temperatur minyak 90°C, tekanan sistem pendingin 1,2 bar serta tidak terdapat penyimpangan dan ketidaksesuaian dari nilai batas operasi yang disyaratkan dan genset darurat siap beroperasi apa

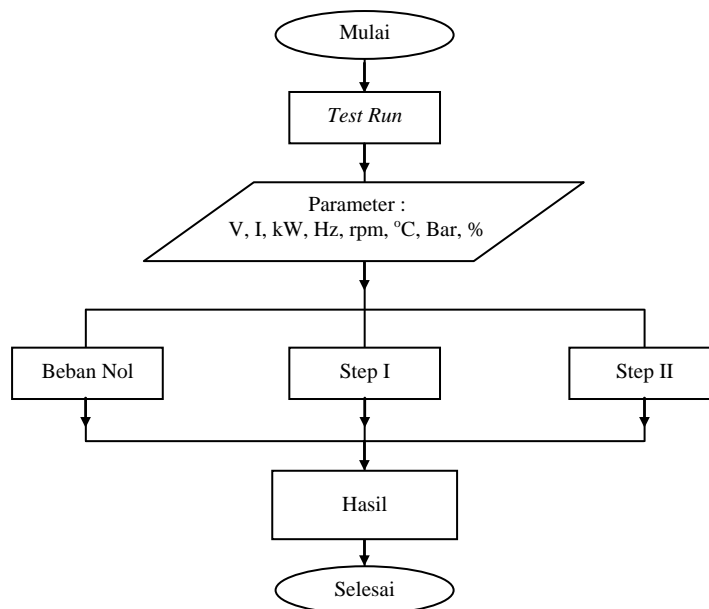
Gambar 2. Diagram alir *test run* genset BRV10/20/30

Setelah genset BRV10/20/30 beroperasi selama 5 menit dilanjutkan dengan memindahkan saklar ke posisi beban step I pada panel GS003. Setelah genset BRV10/20/30 beroperasi selama 20 menit pada beban step I dilanjutkan dengan mencatat parameter-parameter seperti di atas pada lembar test run kemudian dilanjutkan dengan

memindahkan saklar ke posisi beban step II pada panel GS003. Setelah genset BRV10/20/30 beroperasi selama 40 menit pada beban step II dilanjutkan dengan mencatat parameter-parameter seperti di atas pada lembar test run dilanjutkan dengan memindahkan saklar ke posisi beban nol pada panel GS003. Dalam waktu 5 menit genset BRV10/20/30

beroperasi pada posisi beban nol dilanjutkan dengan mencatat parameter-parameter seperti di atas pada lembar *test run* dan memindahkan saklar pada posisi *AUTO* sehingga genset BRV10/20/30 akan berhenti beroperasi setelah 3 menit. Setelah genset BRV10/20/30 berhenti beroperasi tahap berikutnya yaitu pemeriksaan terhadap komponen-komponen seperti saringan udara, posisi saklar *AUTO*, level air pendingin, level dan densitas batere, level oli pelumas menggunakan tongkat ukur serta pengecekan kebocoran pada mesin. Pemeriksaan dilakukan 15 menit setelah *test run* genset BRV10/20/30 beroperasi.

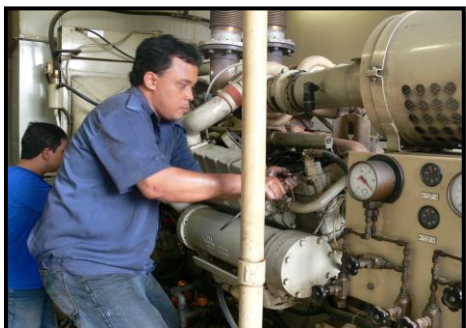
Gambar 1. Penggantian komponen gasket

Kegiatan perawatan genset BRV10/20/30 yang telah memasuki ≥ 1500 jam operasi atau telah melewati batas umur pakainya meliputi perbaikan dan penggantian beberapa komponen penting serta kegiatan pensinkronan katup dan alat penginjeksi ditunjukkan pada Gambar 1 sampai dengan Gambar 4.

Pelaksanaan kegiatan perawatan genset BRV10/20/30 yang telah dioperasikan selama 1500 jam meliputi penggantian *gasket cover*, filter oli, filter solar, filter air, filter udara dan pelaksanaan *adjustment valve* dan *injector* telah berlangsung baik dan sesuai dengan jadwal perawatan. Sedangkan dari hasil *test run* genset BRV10/20/30 pada kondisi tanpa beban dan berbeban meliputi *step I* dan *step II* pasca *overhaul* dengan menggunakan metoda beban *artificial* yang terdapat pada genset tersebut terlihat bahwa batasan parameter pengukuran meliputi tegangan, frekuensi, putaran mesin, suhu dan tekanan pelumas, suhu dan tekanan air pendingin serta volume bahan bakar yang terdapat pada tangki harian maupun tangki cadangan menunjukkan tidak adanya penyimpangan nilai batas operasi yang disyaratkan. Demikian pula dari kegiatan *visually check* yang dilaksanakan setelah *test run*, hasilnya menunjukkan tidak adanya kebocoran oli pada bagian *gasket cover*, filter oli, filter solar dan kebocoran air pada bagian filter air, serta radiator.

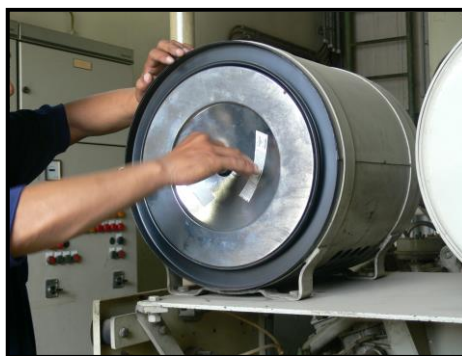
Gambar 2. Penggantian filter udara

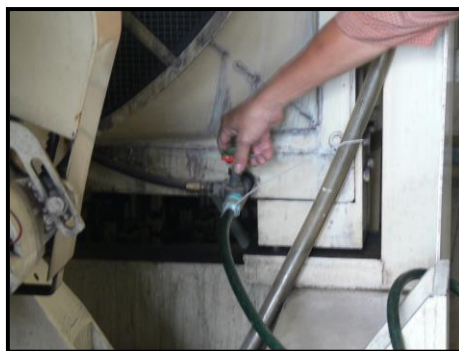
Gambar 3. Penggantian air radiator

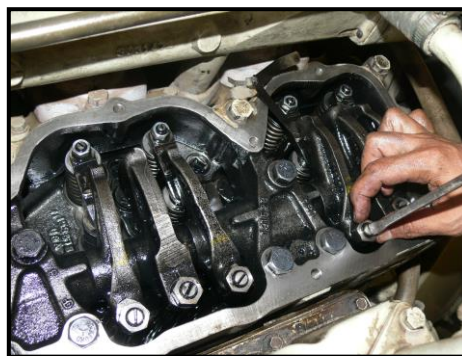
Gambar 4. *Adjustment valve dan injector*
