ANALISIS UNJUK KERJA MOTOR LIFT RSG-GAS SETELAH DILAKUKAN PERBAIKAN

Asep Saepuloh, Yayan Andriyanto, Yuyut Suraniyanto

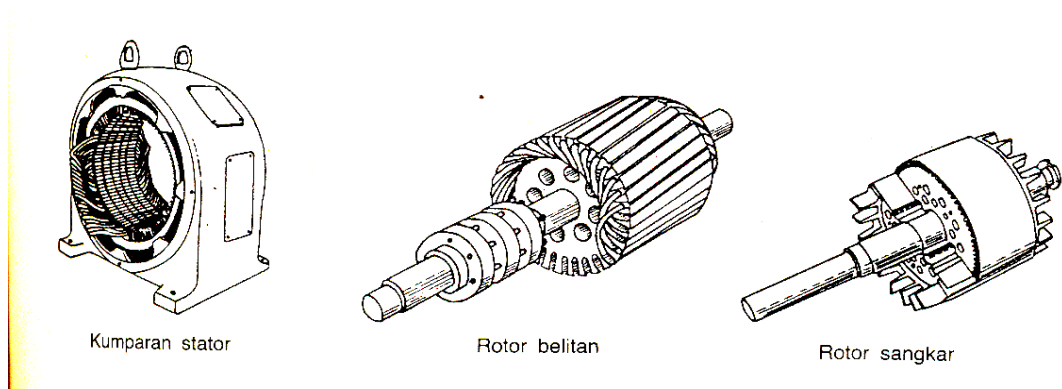
Gambar 1 Konstruksi dari motor listrik

Dikenal dua tipe motor induksi, yaitu motor induksi dengan rotor belitan dan motor induksi dengan rotor sangkar. Adapun tipe motor lift termasuk tipe motor induksi dengan rotor belitan dan pada motor lift terdapat dua kecepatan yaitu *low speed* dan *high speed*. Ini dimungkinkan karena pada kumparan stator terdapat dua kombinasi jumlah kutub. Lihat gambar 1 di bawah :

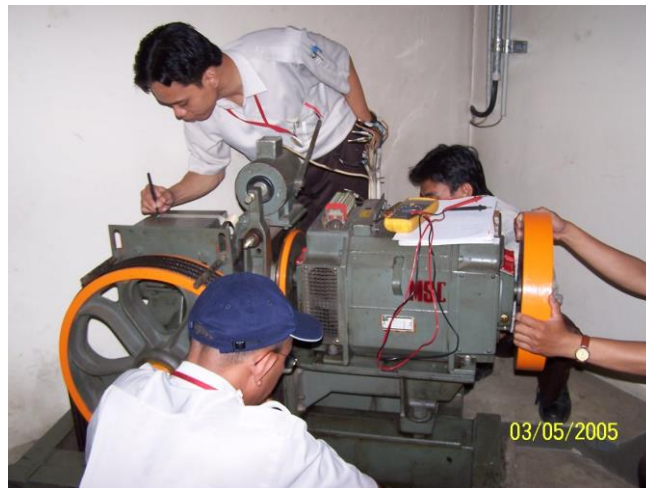
Gambar 2 Pengukuran sebelum motor dibongkar

Pada pembongkaran motor dilakukan langkah-langkah pengukuran untuk meyakinkan bahwa motor tersebut memang rusak, proses pembongkaran lihat pada gambar 2-4.

HASIL PENGUKURAN DAN PENGUJIAN	KETERANGAN
Tahanan Isolasi belitan motor ;	
U ₂ dengan ground = 0 MΩ	
V ₂ dengan ground = 0 MΩ	
W ₂ dengan ground = 0 MΩ	
1U ₁ dengan ground = 0 MΩ	Belitan <i>low speed</i>
1V ₁ dengan ground = 0 MΩ	
1W ₁ dengan ground = 0 MΩ	
2U ₁ dengan ground = 0 MΩ	Belitan <i>high speed</i>
2V ₁ dengan ground = 0 MΩ	
2W ₁ dengan ground = 0 MΩ

Hasil pengujian dan pengukuran menyimpulkan bahwa motor lift tidak dapat difungsikan lagi karena rusak, penyebabnya adalah telah terjadi arus hubung singkat (*short*) pada belitan motor dan harus dilakukan gulung ulang (*rewinding*).

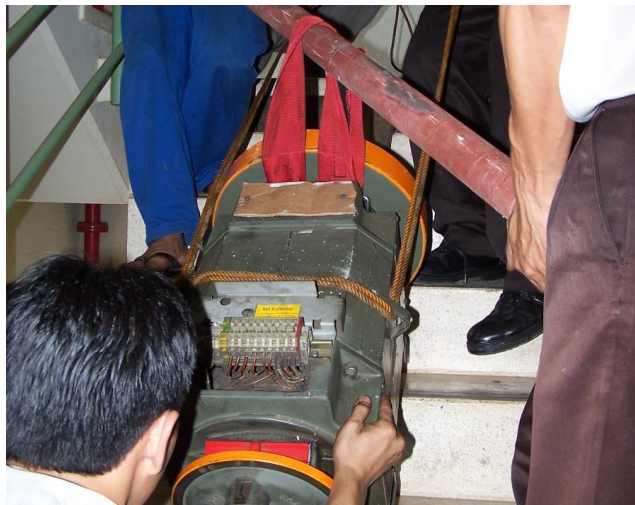
Gambar 4 Motor dikeluarkan dari ruang mesin untuk *rewinding*

Setelah dilakukan pembongkaran, kemudian motor lift dibawa dari ruang mesin ke bengkel untuk dilakukan proses menggulung ulang (*rewinding*).

Setelah dilakukan gulung ulang (*rewinding*) Kemudian dilakukan kembali pengukuran tahanan isolasi belitan motor menggunakan *megger*, untuk meyakinkan bahwa kondisi motor sudah siap dipasang kembali. Adapun hasil pengukuran seperti terlihat pada tabel 2 di bawah ini ;

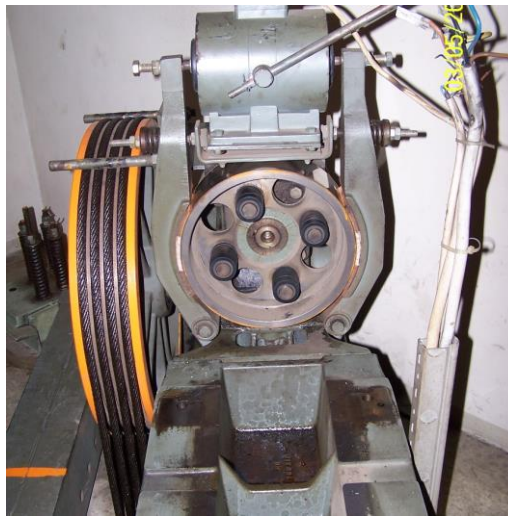
Gambar 5 Penggantian *rubber buffer* sebelum motor dipasang

Sebelum pemasangan, dilakukan penggantian karet bantalan (*rubber buffer*) karena sebagian sudah ada yang sudah aus (lihat Gambar 5). *Rubber buffer* berfungsi sebagai bantalan penahan pada bagian putaran motor. Setelah itu dilakukan langkah-langkah sebagai berikut :

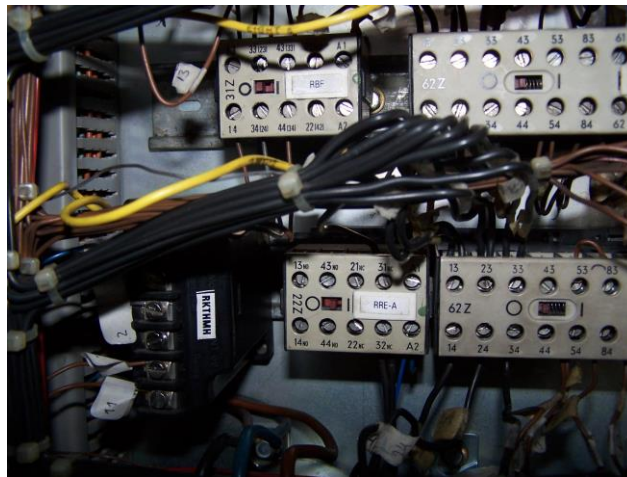
Gambar 6 Relay *thermis* RKTMMH yang diperkirakan rusak

TANGGAL	GANGGUAN	TINDAKAN
18-05-2005	Lift mati	Power suplai di-reset, lift normal kembali
20-05-2005	Lift mati dari thermis motor	Tunggu suhu motor dingin, kemudian lift kembali dinormalkan.
23-05-2005	Lift mati dari thermis motor	Tunggu suhu motor dingin, kemudian lift kembali dinormalkan.
25-05-2005	Lift mati karena <i>over speed</i>	Suhu motor sdh dingin tapi tidak bisa dinormalkan lagi. kemungkinan <i>relay thermis</i> sudah lemah.

Kemudian dilakukan pemantauan pada relay *thermis* RKTMMH yang diperkirakan rusak (lihat Gambar 6 di atas). Dicoba dengan memakai relay *thermis* dari lift lain, perkiraan *thermis* lama pada body mesin sensitivitasnya sudah menurun kemudian setelah dilakukan uji operasi hasilnya adalah sama. Setelah itu dilakukan pengukuran suhu motor dengan menggunakan alat ukur *infra red*, hasilnya suhu pada belitan 70 °C dan suhu luar 60 °C, ini memang terlalu tinggi sehingga disimpulkan

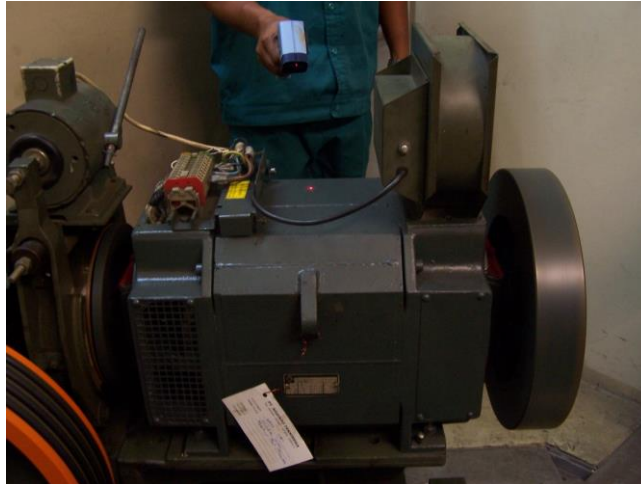
Gambar 7 Pengukuran suhu menggunakan alat *infra red*

Batasan suhu pada *bearing* adalah $T_{\text{motor}} = \leq 80$ °C, sedangkan batasan toleransinya adalah antara 60% - 70% dari suhu maksimal sehingga dibutuhkan *thermostat* dengan kapasitas suhu sekitar 50 °C.

harus dipasang *thermis* tambahan pada belitan motor dengan suhu maksimal 50 °C. Lihat gambar 7-8 dibawah ini :
